## **Baru Selesai Dikerjakan, Jembatan Penghubung Kefamenanu-Wini Jebol**

Kefamenanu, Vox NTT-Jembatan penghubung antara Kota Kefamenanu ibu kota Kabupaten TTU dan Wini Kecamatan Insana Utara jebol pada Kamis (24/02/2022). Jembatan tersebut terletak di Desa Benus, Kecamatan Naibenu.

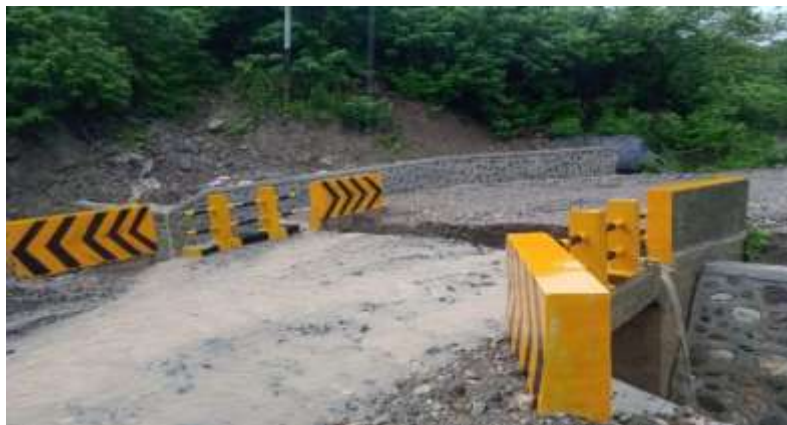
Data yang dihimpun VoxNtt.com, kerusakan terjadi lantaran timbunan bagian depan jembatan ambruk terbawa banjir.

Selain itu, kerusakan juga terjadi pada tembok penahan bagian sayap kanan serta kiri depan.

Menurutnya, kerusakan tersebut bukan disebabkan oleh konstruksi bangunan yang tidak kuat. Namun akibat longsor yang terjadi pada bagian atas bukit.

Longsor tersebut kemudian menutupi saluran. Akibatnya, air tidak bisa mengalir sehingga tersumbat dan kemudian menghantam timbunan bagian depan jembatan, serta tembok penahan bagian kanan.

Namun kontraktor kemudian bergerak cepat melakukan penimbunan kembali sehingga akses transportasi bisa kembali normal.

Selain itu, pada bagian sayap kanan yang tembok penahannya ambruk, oleh kontraktor ditimbun dengan karung yang diisi pasir.

Kontraktor juga terlihat mengerahkan satu unit alat berat yang kemudian digunakan untuk mengeruk lumpur yang menimbun pada saluran bagian kiri atas, serta membongkar kembali saluran yang rusak.

“Tetap kita perbaiki kerusakan yang ada, ekskavator sudah mulai bongkar, besok (hari ini) sudah mulai kerja,” jelasnya.
